**COMPORTAMIENTO A LA CORROSIÓN DE VARILLAS ½” GRADO 60 MEDIANTE  
ENSAYOS ACELERADOS DE CÁMARA DE NIEBLA SALINA**

**UNIVERSIDAD DE LA COSTA – CUC**

**TRABAJO DE GRADO PRESENTADO COMO REQUISITO DE GRADO  
PARA OPTAR AL TÍTULO DE INGENIERO CIVIL**

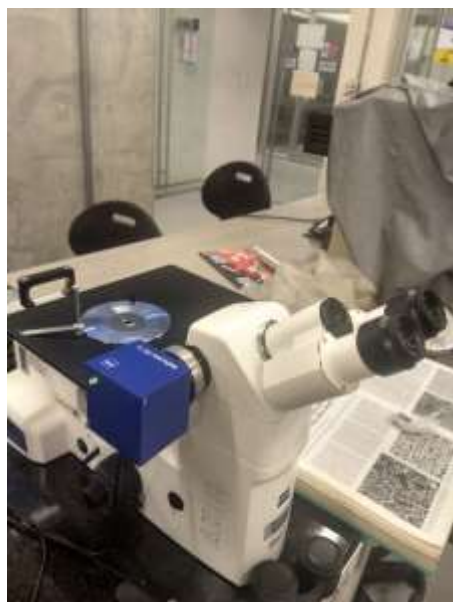
Dicho ensayo se realiza mediante el uso de un microscopio óptico como el observado en la Figura 3, en donde se ubicarán las muestras previamente tratadas y por medio del microscopio óptico y un programa de recuperación de las imágenes se analizará la estructura de la muestra.

*Figura 3. Microscopio óptico (Fuente: Elaboración propia Luis Pablo Quecedo)*

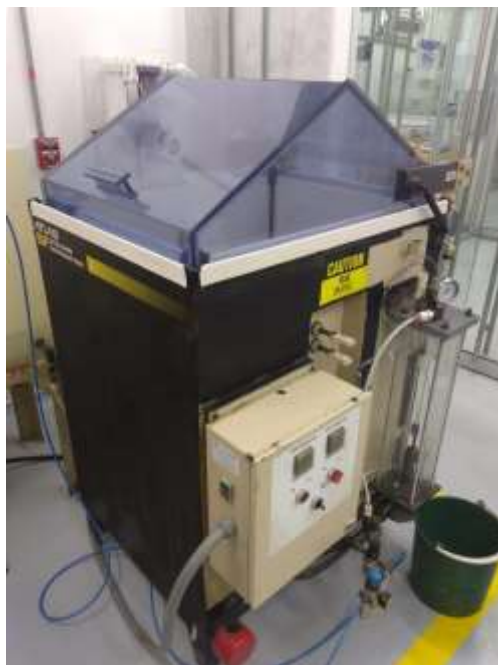
Esta prueba fue llevada a cabo en una cámara de niebla salina Atlas modelo SF, Figura 4. Para este ensayo se utilizó un tipo de sal industrial cuyas características se muestran en la Tabla 5.

Figura 4. Cámara de niebla salina (Fuente: Elaboración propia Luis Pablo Quecedo).

Este ensayo se basa en el uso de la cámara de niebla salina en la cual se lleva a cabo una simulación de un ambiente corrosivo como es el salino.

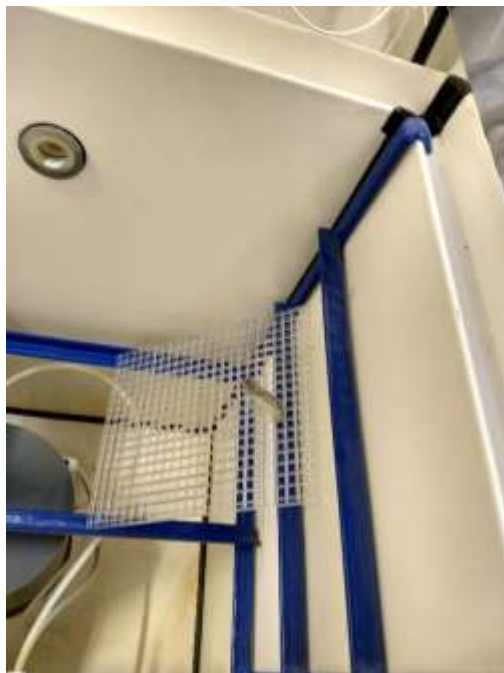
El primer paso que se realizó fue ubicar un acrílico dentro de la cámara de niebla salina de tal manera que este debía quedar en un ángulo de  $30^\circ$  grados, como lo indica la norma ASTM B117-16, respecto a la vertical como se observa en la Figura 5. Posteriormente se procedió a tomar una varilla y ubicarla en el acrílico con el fin de observar si ésta se mantenía fija y no hubiese ningún tipo de movimiento o pérdida del ángulo de inclinación.

Figura 5. Ubicación de acrílico en cámara de niebla salina (Fuente: Elaboración propia Luis Pablo Quecedo).

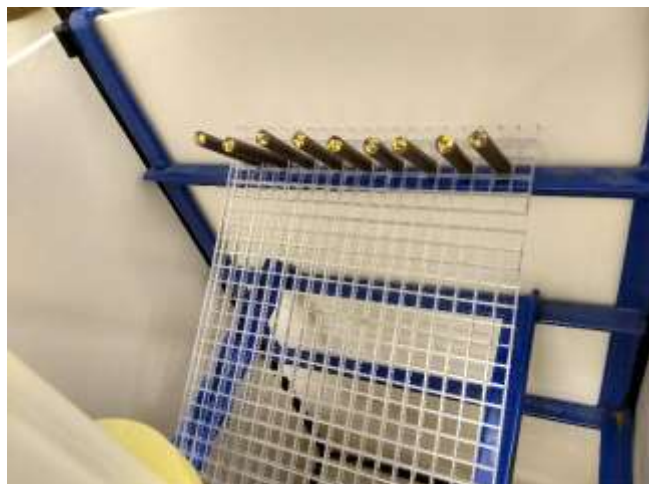
Una vez se comprobó que las varillas quedaban de manera fija en el acrílico se procedió a terminar de ubicar el resto de varillas de manera cuidadosa, cada una de estas se colocó de manera intercalada en las perforaciones del acrílico, separándolas cada una de las 9 varillas por un orificio con el fin de que cada varilla no tuviese ninguna influencia en la varilla contigua

Figura 6. Ubicación de varillas de manera separada (Fuente: Elaboración propia Luis Pablo Quecedo).

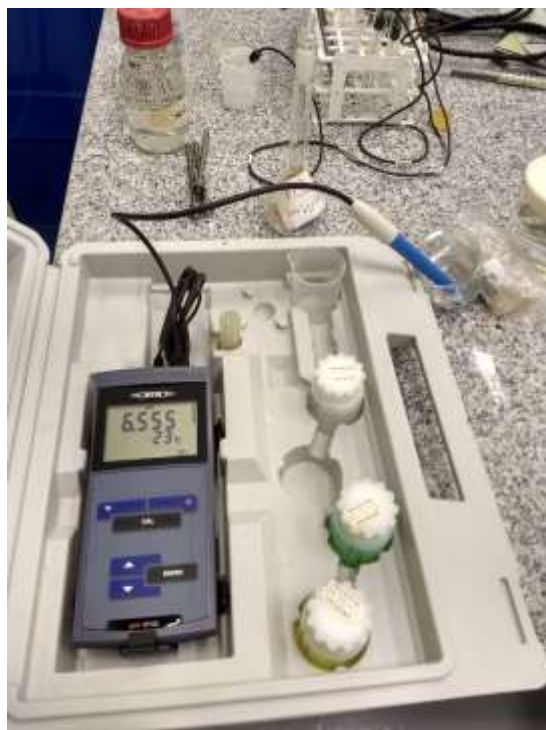
Una vez preparada la solución se procedió a realizar una prueba para medir el pH de la misma con un medidor portátil ProfiLine pH 3110, prueba que debía arrojar un pH de la solución entre 6,5 y 7,2 como lo indica la norma ASTM B-117:2019 y se muestra en la Figura 7.

Figura 7. Medición del pH de la solución (Fuente: Elaboración propia Luis Pablo Quecedo).

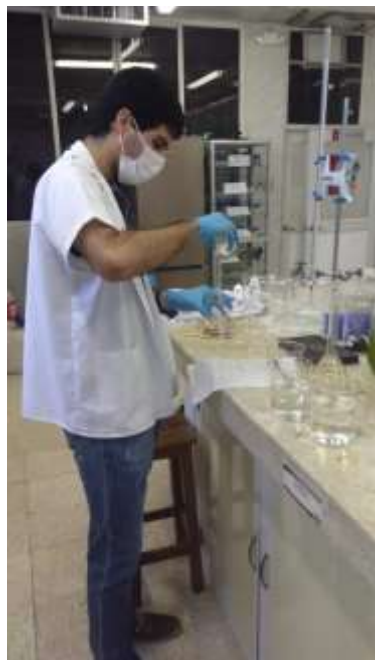
Una vez preparada la solución se adicionó esta en varios recipientes de vidrio como se observa en la Figura 9, se procedió a tomar las varillas y colocarlas en cada uno de los recipientes y se cronometró un tiempo de 10 minutos para posteriormente retirar, limpiar, pesar y registrar el nuevo valor del peso de cada varilla. Este proceso se repitió hasta que el cambio en el peso de las varillas tuviese un porcentaje entre 1 y 3% con el fin de obtener unos valores de velocidades de corrosión fiables, dicho proceso tuvo que ser repetido hasta una quinta vez con el fin de obtener un cambio de peso de las varillas que estuviera en anterior porcentaje.

Figura 9. Preparación de solución para limpieza de varillas (Fuente: Elaboración propia Luis Pablo Quecedo).

Para determinar la velocidad de corrosión según la norma ISO 9226:2012 se tomaron 500 ml de ácido clorhídrico (HCl), 3,5gr de hexametilentetramina ((CH<sub>2</sub>)<sub>6</sub>N<sub>4</sub>) y 1L de agua destilada.

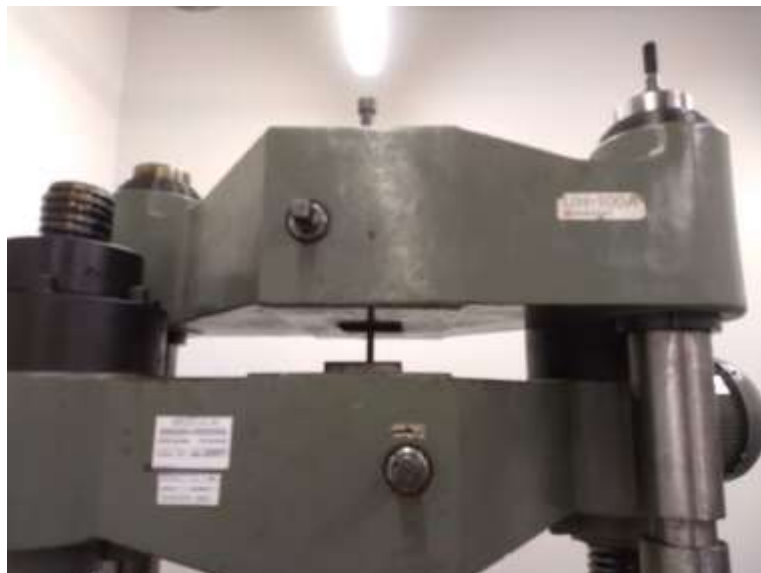
La prueba fue llevada a cabo en las instalaciones de la Universidad del Norte con la colaboración del técnico encargado, basándose para su realización en la normativa ASTM E8 /E8M – 16 para la ubicación de las probetas en las mordazas dejando una longitud libre de 200mm y se realizó en la máquina universal de ensayos de marca SHIMADZU modelo UH 100<sup>a</sup>, véase Figura 10. Se procedió a colocar la varilla en posición para empezar la prueba y se llevó a cabo la realización de la prueba, la cual fue desarrollando la gráfica de esfuerzo-deformación para cada una de las dos varillas en ensayo.

Figura 10. Ensayo de tracción en máquina universal de ensayos (Fuente: Elaboración propia Luis Pablo Quecedo).

Para la realización del ensayo de tracción se tomaron 2 varillas de 40cm de largo, una varilla sin exponer a la cámara de niebla salina y la otra expuesta a los 7 días en la cámara de niebla salina con el fin de analizar diferencias en la integridad del metal.

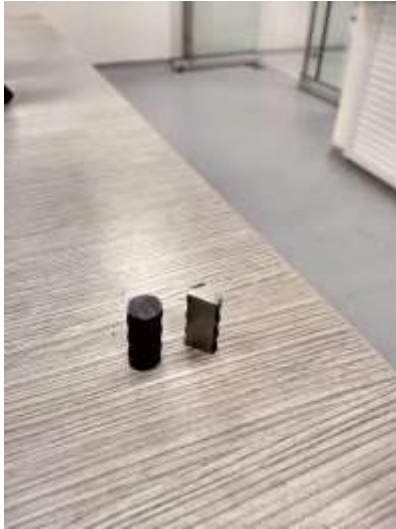
Inicialmente se recortó una de las varillas de manera longitudinal y transversal, véase Figura 11, con el fin de ver posteriormente la estructura de las varillas, el corte fue realizado mediante el uso de un equipo de corte metalográfico refrigerado marca Buehler modelo ABRASIMET 2.

*Figura 11.* Muestras longitudinales y transversales (*Fuente:* Elaboración propia Luis Pablo Quecedo).

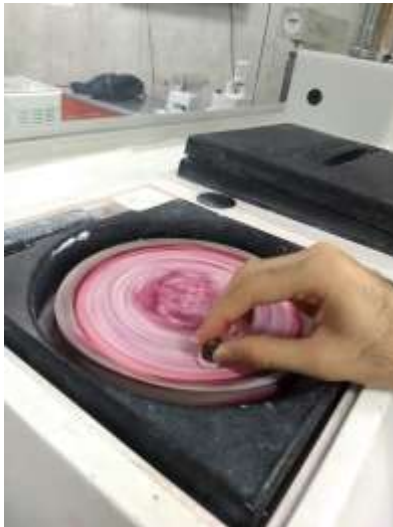
Posteriormente mediante el uso de pulidora de paño doble, marca Buehler, modelo ECOMET 6 junto con abrasivo llamado MicroPolish Alumina y agua destilada se buscó eliminar las imperfecciones de las superficies de ambas varillas, véase Figura 12, dichas muestras

*Figura 12.* Pulido de muestras (*Fuente:* Elaboración propia Luis Pablo Quecedo).

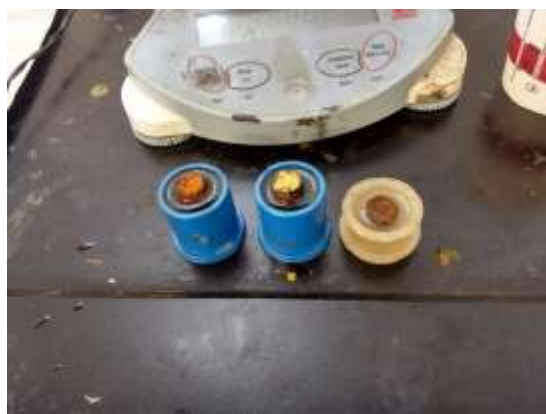
De igual forma que en el ensayo de microscopía óptica, una vez se tuvieron los cortes se procedió a realizar un proceso de pulido con las lijas mencionadas en el ensayo de microscopía óptica. De igual forma lo que se busca obtener es una superficie sin imperfecciones superficiales. Para hacer la fijación de las muestras se usó una resina la cual se le aplicaba un endurecedor, las proporciones usadas fueron de cada 100gr de resina se debían usar 20g de endurecedor. De esta forma en un recipiente metálico se mezclaron ambos y se procedió a ubicar de manera centrada las varillas en cada probeta, véase Figura 13 y dichas muestras se dejaron endurecer por 24 horas. Cada una de las muestras fue marcada con diferentes colores para una mejor diferenciación de cada una de las varillas con cada día de exposición.

Figura 13. Probetas en proceso de endurecimiento (Fuente: Elaboración propia Luis Pablo Quecedo).

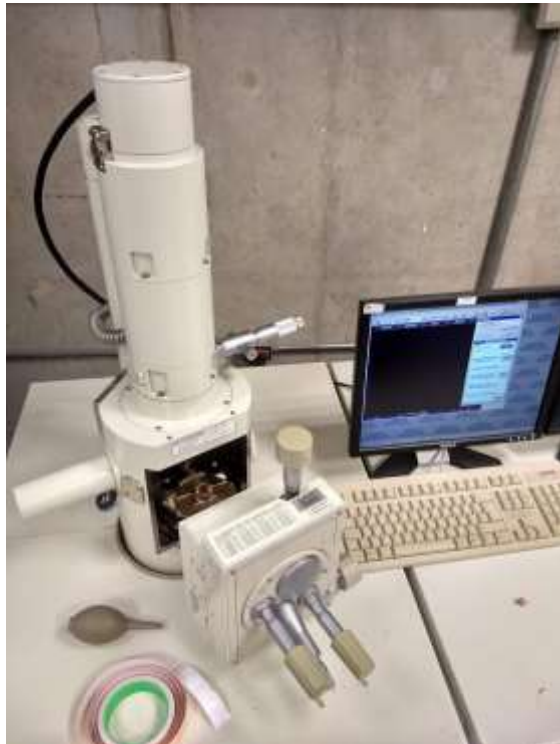
Realizado estos procedimientos se procedió a llevar las muestras al microscopio electrónico de barrido marca JEOL modelo 5600 y ubicarlas de manera centrada en el microscopio, véase Figura 14, dicho lugar debe estar completamente limpio de polvo o pelusas para evitar interferencias en los resultados, por lo que se verificó que todo el interior del microscopio estuviera en óptimas condiciones.

*Figura 14.* Ubicación de muestras en microscopio óptico de barrido (*Fuente:* Elaboración propia Luis Pablo Quecedo).

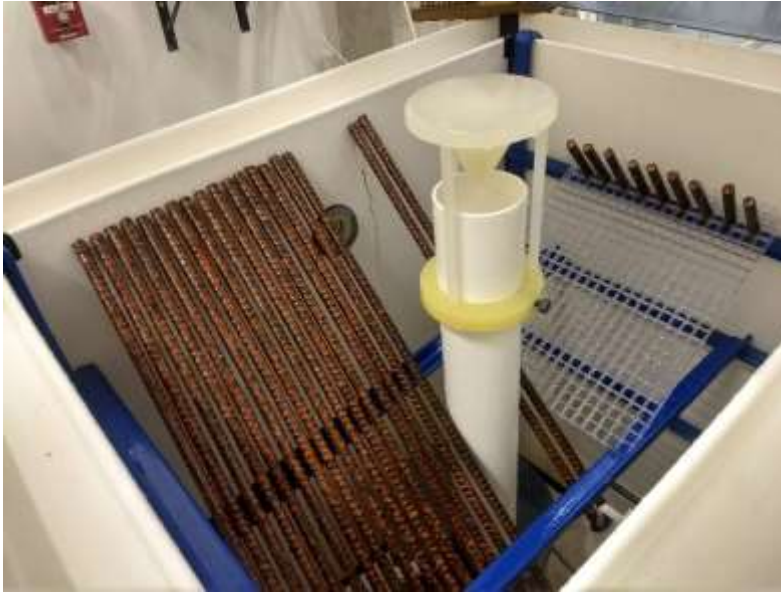
Con el desarrollo de la prueba en la cámara de niebla salina cada una de las varillas fue desarrollando una capa de herrumbre característica del proceso corrosivo del metal. En la Figura 17, se puede observar cómo después de transcurridas las primeras 24 horas de exposición en la cámara de niebla salina se empieza a notar los primeros brotes de herrumbre, la cual toma un color anaranjado.

*Figura 17.* Varillas después de un día de exposición (*Fuente:* Elaboración propia Luis Pablo Quecedo).

El color anaranjado típico que se observa en las Figuras 17, 18 y 19, es característico del producto de corrosión correspondiente a la lepidocrocita, cual se presenta en la región más externa de la capa de herrumbre. Dicho producto es el primero en formarse en atmósferas marinas o ambientes marinos simulados y siempre se forma en las primeras horas o días de exposición.

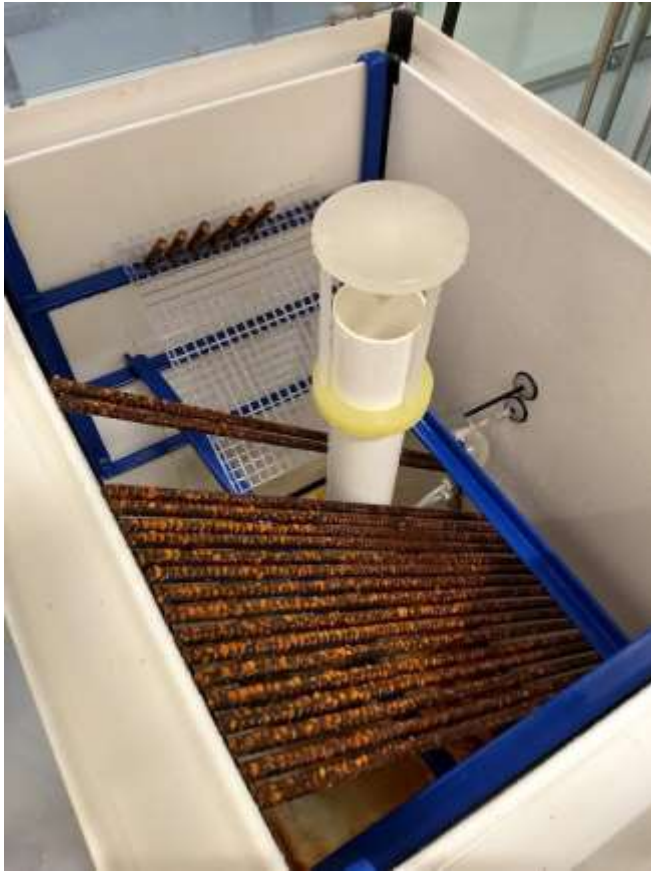
Una vez completado el tercer día de ensayo se puede observar en la Figura 18, que la capa de herrumbre se ha incrementado y empieza a cubrir la mayoría de la superficie de las varillas. En (b) se pueden observar las varillas del presente estudio y en (a) las varillas de un estudio que se realizaba en paralelo, dichas varillas tienen las mismas características a las mostradas en (b) por lo que se exponen para una mejor observación de la capa de herrumbre.

Figura 18. Varillas después de tres días de exposición (Fuente: Elaboración propia Luis Pablo Quecedo).

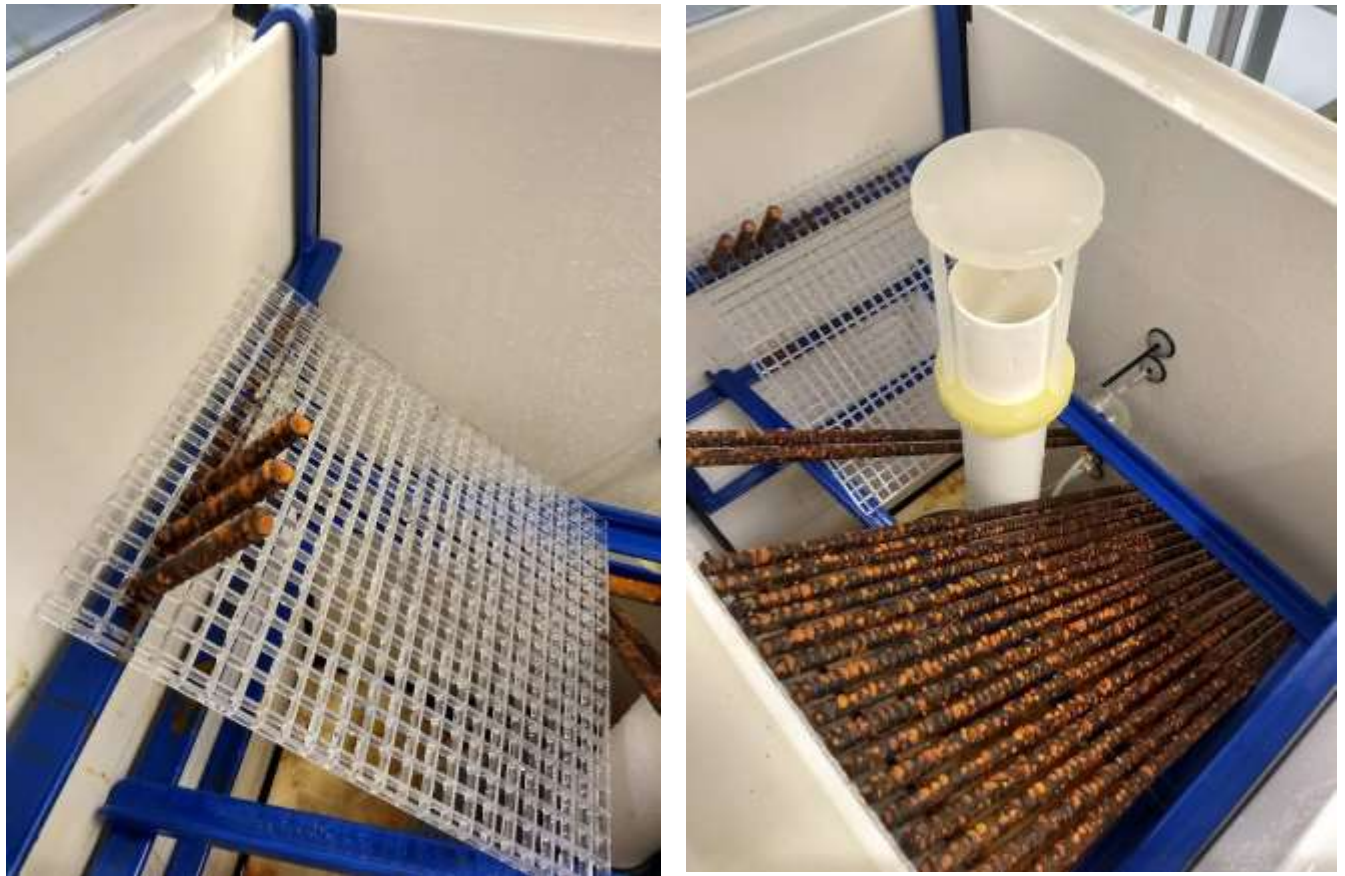
En el séptimo y último día de exposición no se llega a evidenciar un gran aumento a la vista de la capa de herrumbre en la superficie de la cada varilla, véase Figura 19, además tampoco se evidencia ningún tipo de variación de la coloración o textura de la capa.

*Figura 19. Varillas después de 7 días de exposición (Fuente: Elaboración propia Luis Pablo Quecedo).*
